# Skötselplan för Älvsjöskogens naturreservat December 2015

**Utgivare:** Exploateringskontoret  
**Kontaktperson:** Nina Morling  
**Omslagsfoton:** Sonia Wallentinus och Anna Gustafsson

**Konsulter:**  
Conec, Sonia Wallentinus  
WSP, Anna Gustafsson

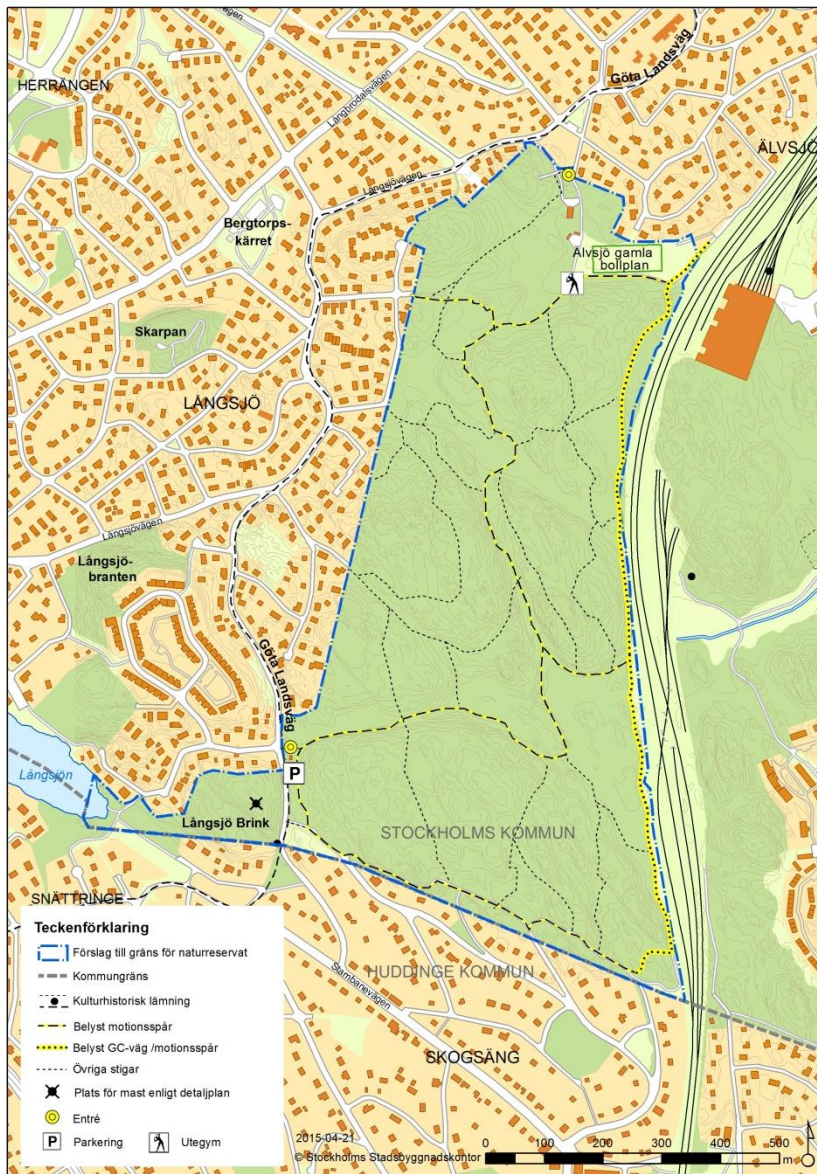
**Figur 1. Älvsjöskogens naturreservat.**

Älvsjöskogens naturreservat ligger väster om västra stambanan, mellan stationerna Älvsjö och Stuvsta, se figur 1. Naturreservatet är ca 65 ha. Området avgränsas av villabebyggelse i Älvsjö, Långsjö och Huddinge samt av stambanan. Skogen öster om stambanan kallas också Älvsjöskogen, men ingår alltså inte i reservatet.

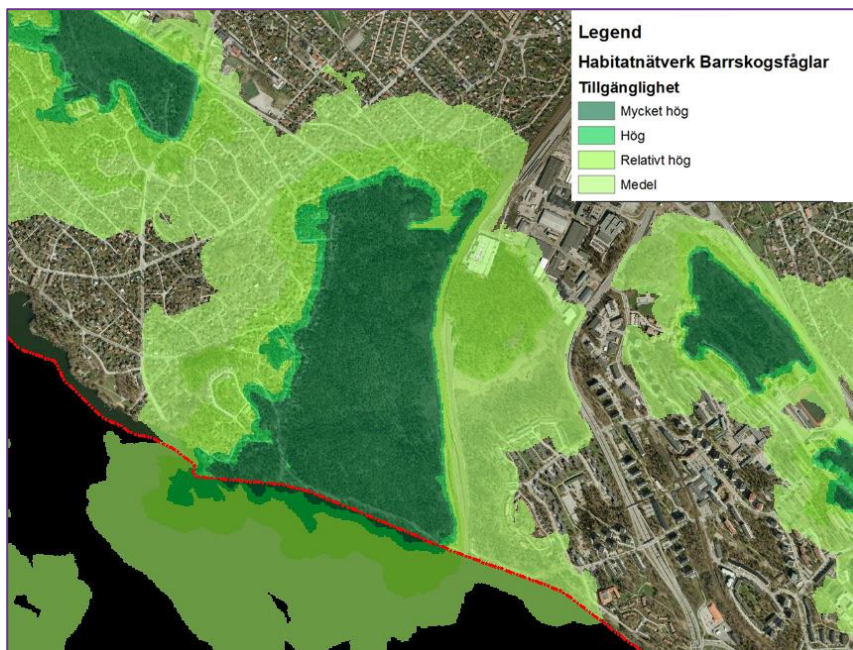
Figur 4. Habitatnätverk för barrskog. Miljöförvaltningen.

Älvsjöskogen är ett mycket viktigt kärnområde för barrskogsarter, se figur 4. Troligen finns det spridningsmöjligheter till Gömmaren genom de villaområden som ligger mellan Älvsjöskogen och Gömmaren. Västerut finns ett samband till skogsområdet vid Vantörsvägen (kallas ibland Herrängsskogen och syns i kartans översta vänstra hörn).

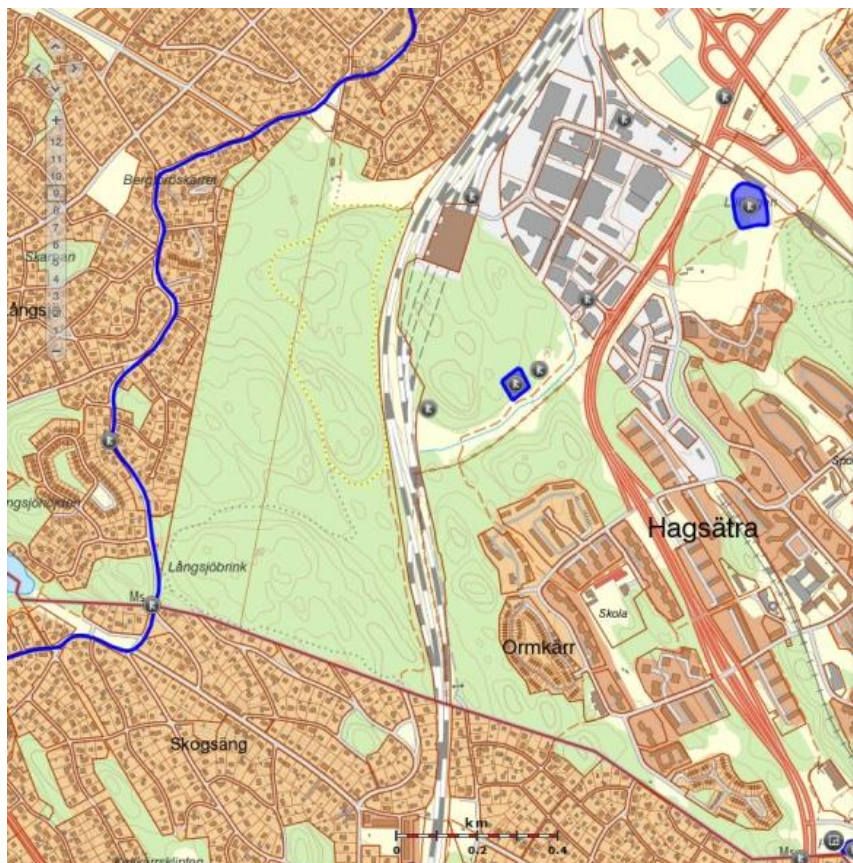
Figur 7. Fornlämningar i området. Utdrag från Fornsök, Riksantikvarieämbetet.

Strax väster om skogen finns rester av Göta landsväg, se figur 7, som här har samma sträckning som nuvarande Långsjövägen, Myrvägen och längre söderut Korkskruven. Denna väg utgjorde Stockholms enda landförbindelse söderut till kontinenten ända in på 1600-talet. Korkskruven, som landsvägen uppför backarna vid Långsjöbrink kallas, ger en uppfattning hur brant det är. Vid kommungränsen står en gränstavla i järn.

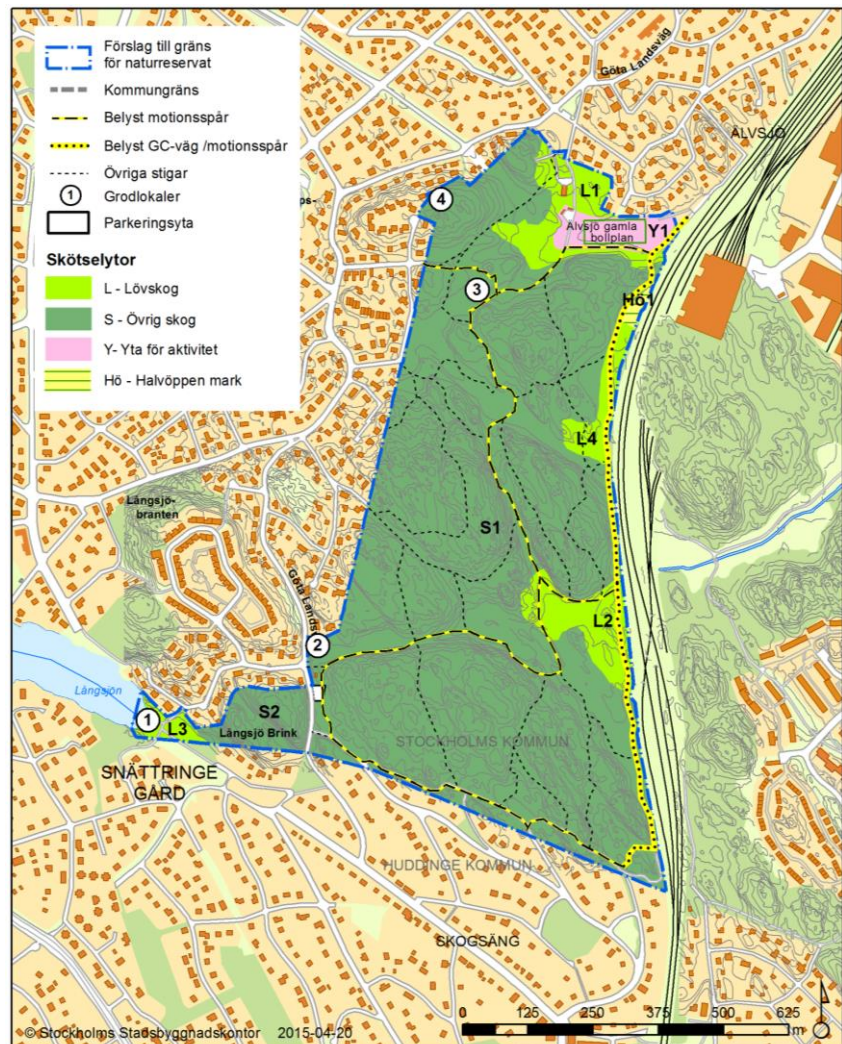
**Figur 11. Skötselkarta**

Till skötselbeskrivningen av markområdena hör en skötselkarta.

Markområdena är uppdelade i fyra kategorier:

- \* Barr- och blandskog (S)
- \* Lövskog (L)
- \* Halvöppet (Hö)
- \* Aktivitetsytor (Y)

För några av kategorierna finns dels generella riktlinjer, dels särskilda skötselåtgärder för specifika ytor. Varje yta har en beteckning för kategori och ett löpnummer. Beteckningen S1 står alltså för Barr- och blandskogsområde 1.
